Renzo Simoncini, Luisa Landi
L'ultimo restauro

Al momento dell'acquisizione da parte della Fondazione Cassa di Risparmio di Fano, la chiesa di San Domenico era da tempo inutilizzata e la bellezza del monumento risultava sconosciuta ai più.

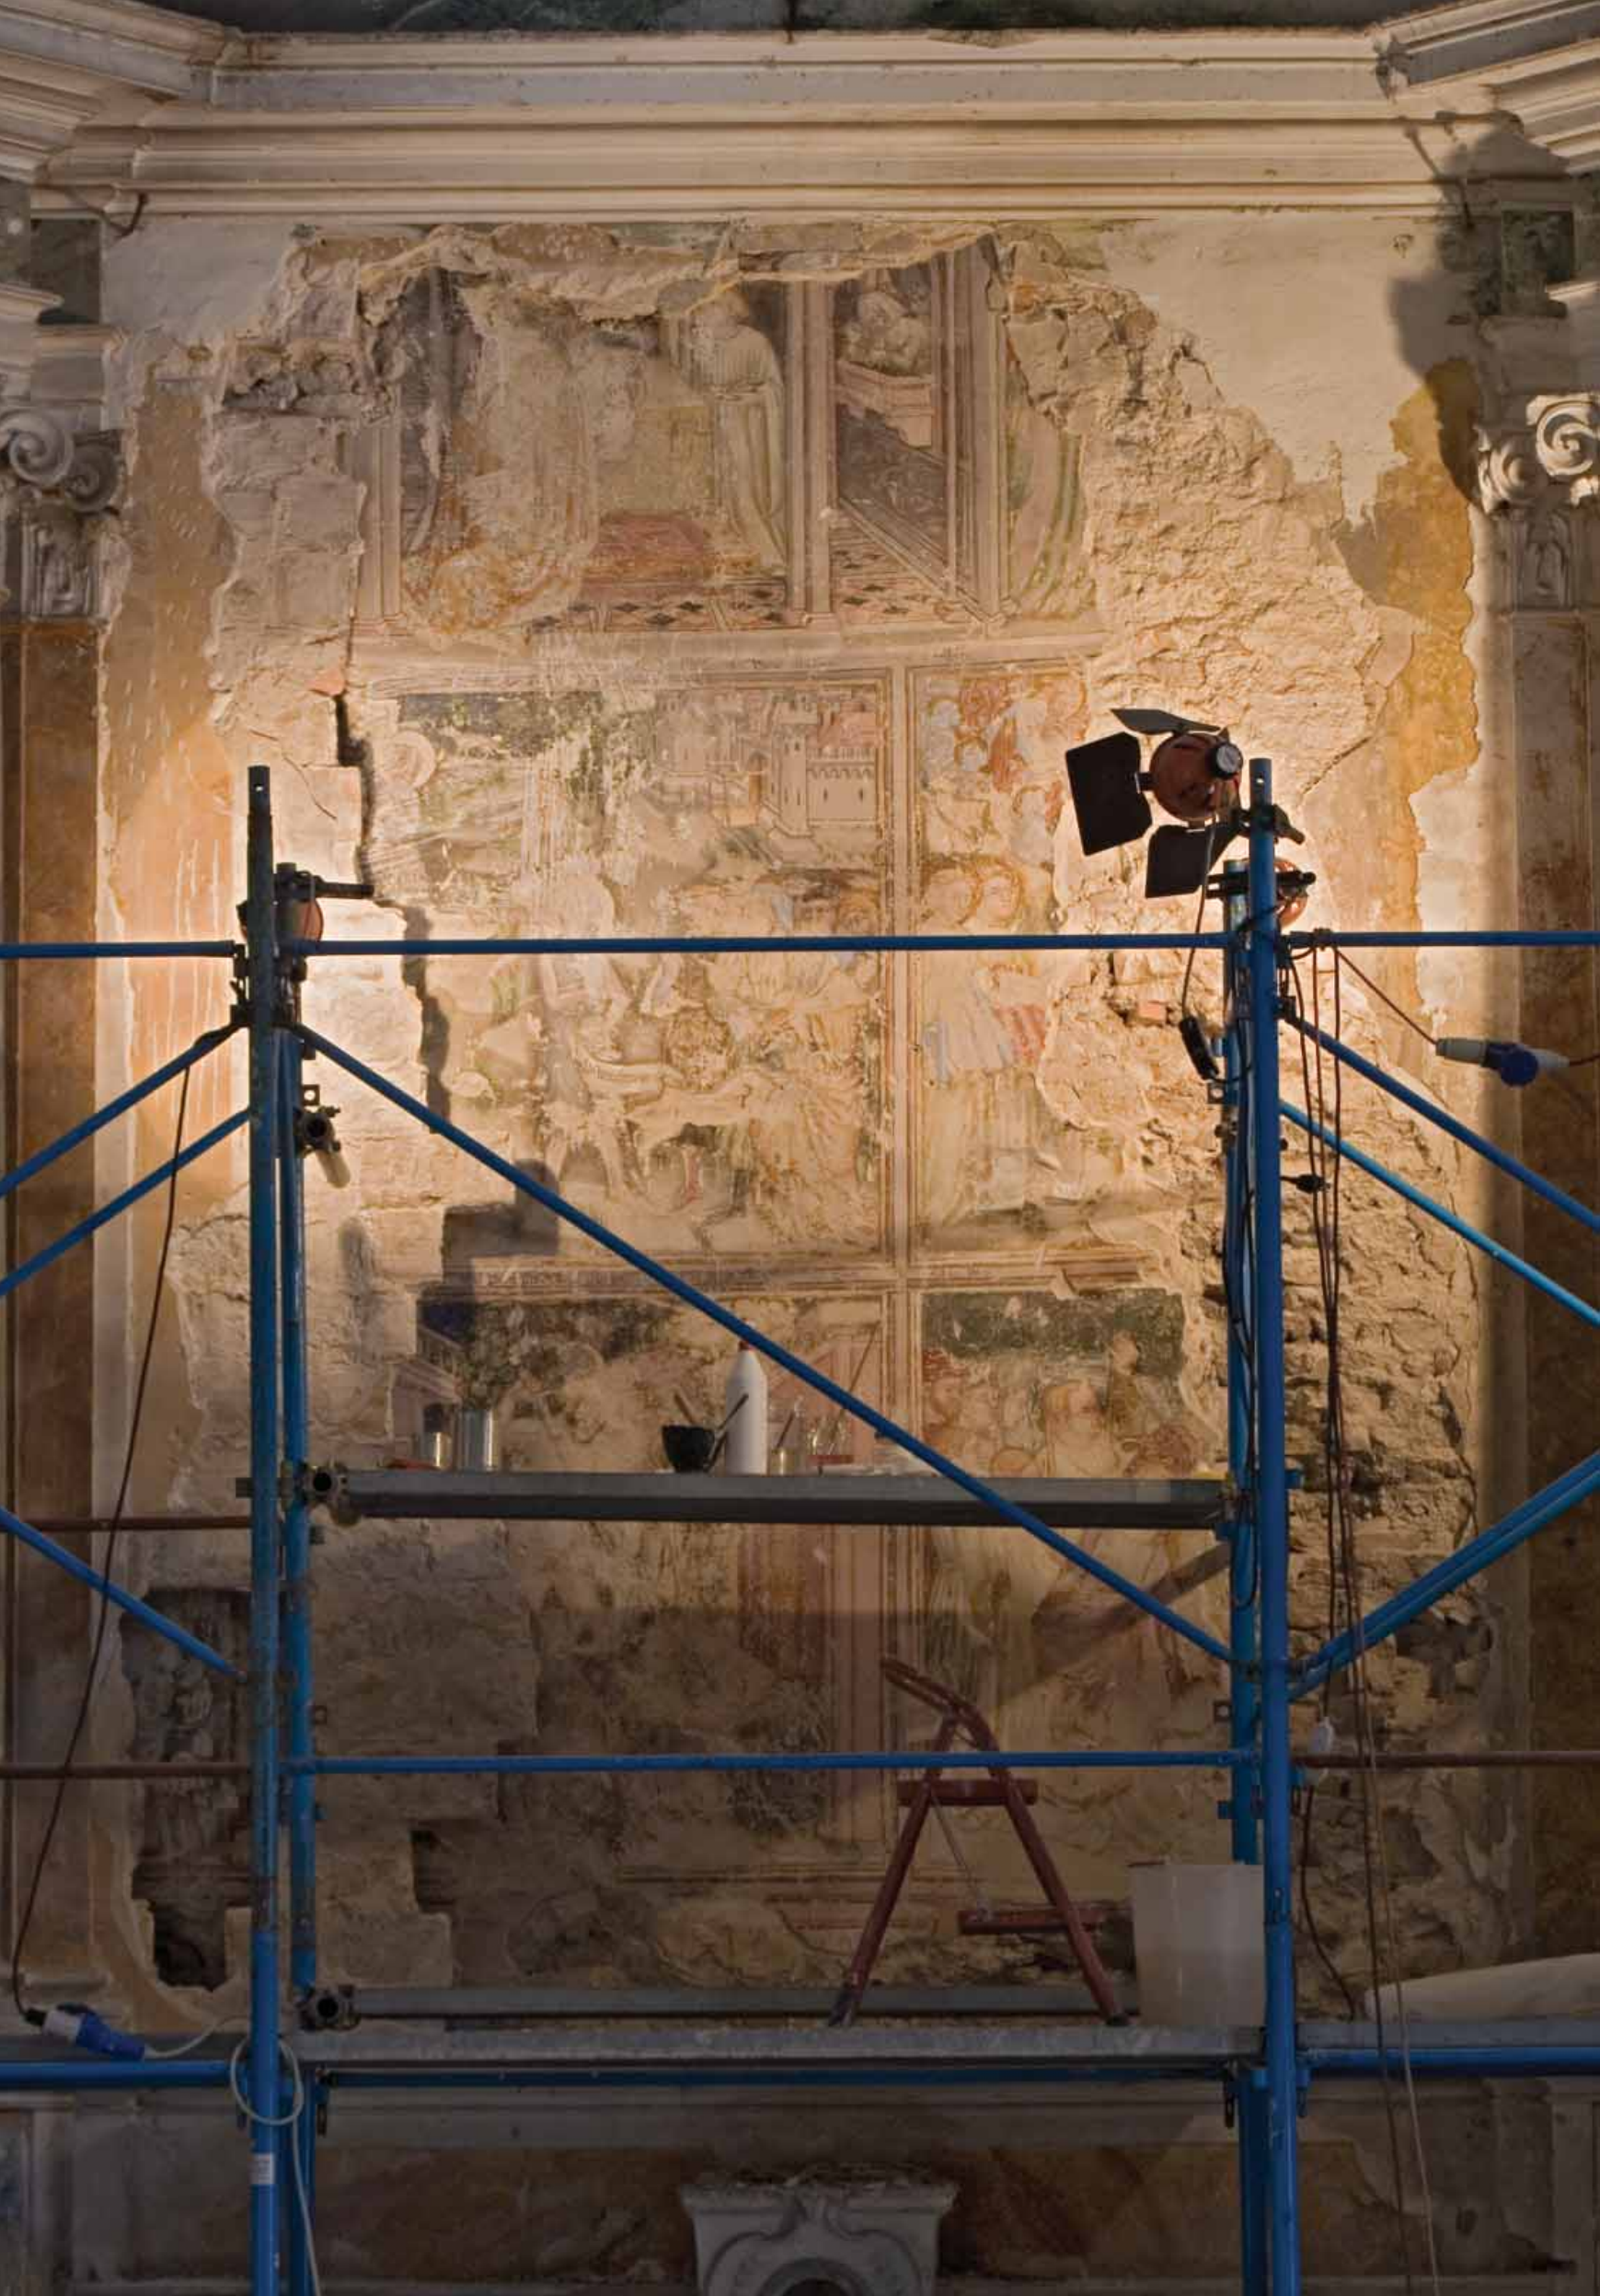
A fronte
L'affresco con le *Storie*
di *San Giovanni Battista*
durante le prime operazioni di restauro iniziate nel settembre 2006

Come già evidenziato, nel corso dei lavori è emerso un affresco dietro una parete in foglio raffigurante *Storie di San Giovanni Battista* in condizioni di conservazione piuttosto precarie. Preliminarmente agli interventi conservativi, si è quindi effettuata una delicata fase di rimessa in luce, rimuovendo, con estrema cura e a piccoli tratti, la muratura di tamponamento e consolidando, mano a mano, che si procedeva con lo smontaggio della parete in foglio, gli intonaci affrescati.

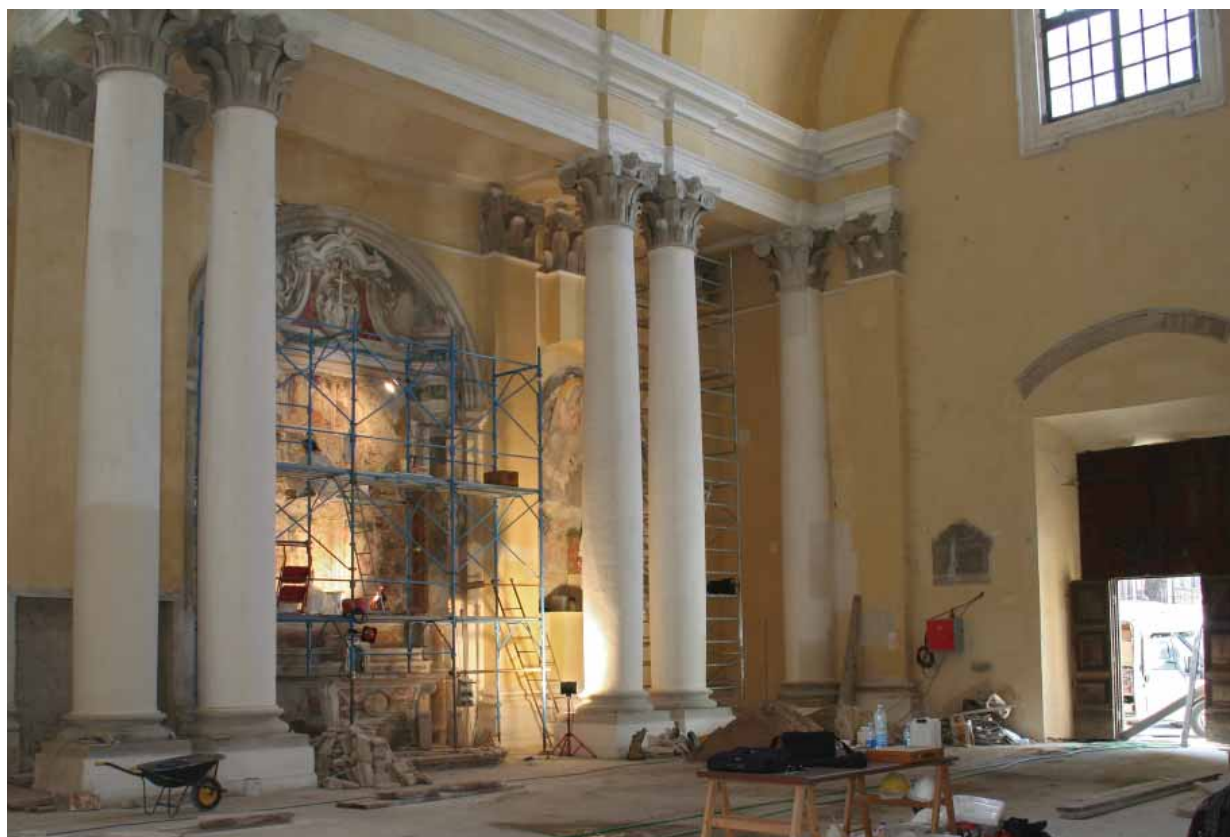
Il restauro degli affreschi

Gli affreschi, fortemente deteriorati, mostravano per la quasi totalità vistosi spaccamenti dell'intonaco affrescato, con ampi distacchi dalla struttura muraria. L'arriccio appariva in molti casi friabile a causa della umidità ascendente e di condensa; mentre le superfici dipinte presentavano depositi di sporco, schizzi di calce e di cemento.

- Pulitura preliminare della superficie dipinta dai depositi di sporco incoerente; successiva rimozione delle vecchie stuccature e dell'intonaco cementizio presente lungo i bordi di alcuni dipinti;

- pulitura definitiva della superficie dipinta mediante applicazione d'impacchi di pasta lignea addizionata con ammonio carbonato con interposizione di veline di carta giapponese;

- successivo consolidamento del colore effettuato attraverso impacchi di idrossido di bario o con resina acrilica opportunamente diluita previa campionature preliminari;

- stuccatura delle lacune effettuata con malta costituita da intonaco finemente macinato, addizionato con calce Lafarge ed inerti assortiti al fine di raggiungere la stessa tonalità dell'intonaco originale; nelle grandi mancanze è stato applicato un intonachino a calce, di tonalità leggermente più chiara rispetto all'intonaco antico, avente funzione di neutro al fine di creare un rapporto cromatico armonico con il resto della composizione;

- restauro pittorico eseguito con colori ad acquerello, a velature sottotono nelle zone particolarmente abrase o con integrazioni realizzate con il metodo della selezione cromatica.

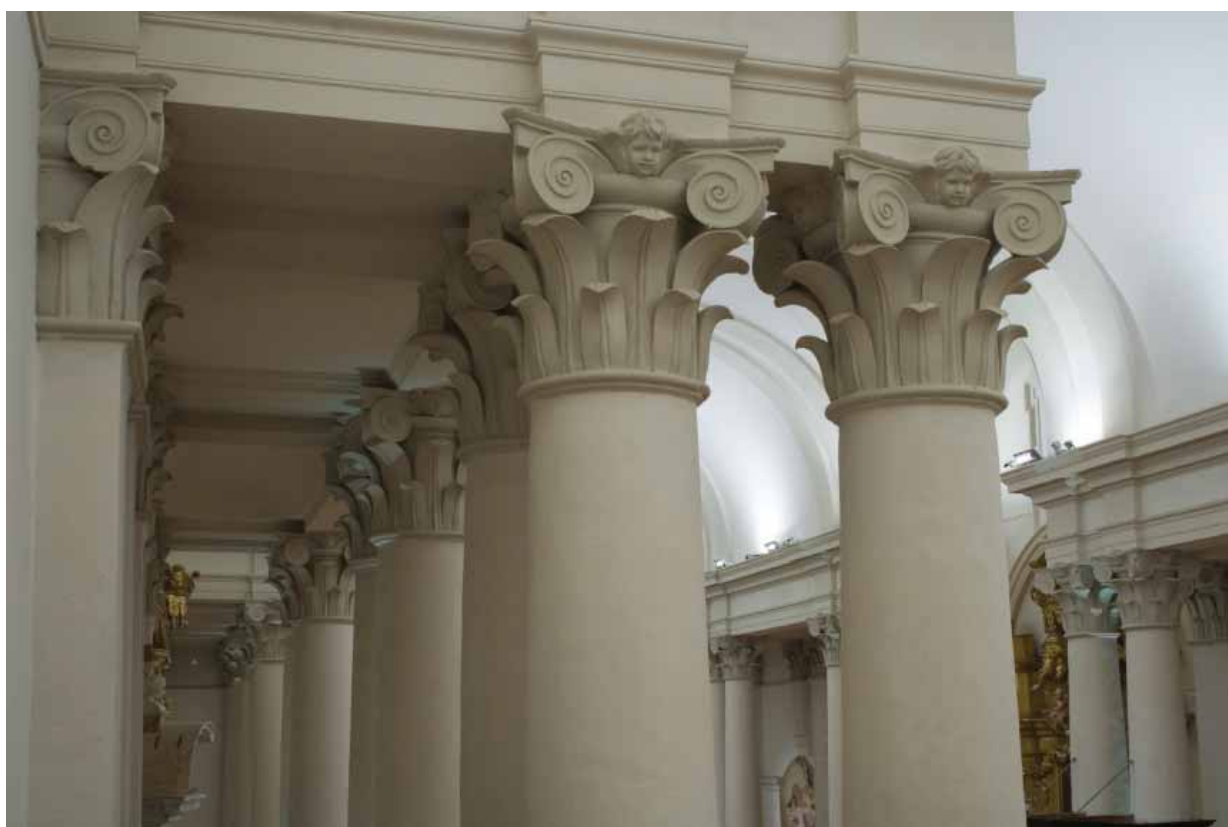
La tinteggiatura dei capitelli e delle colonne

A seguito di saggi effettuati all'interno della chiesa si è potuta constatare la presenza di colori non originali per le cornici in stucco di tutti gli altari; sono stati pertanto realizzati il ripristino delle tinteggiature originali e il restauro degli stucchi.

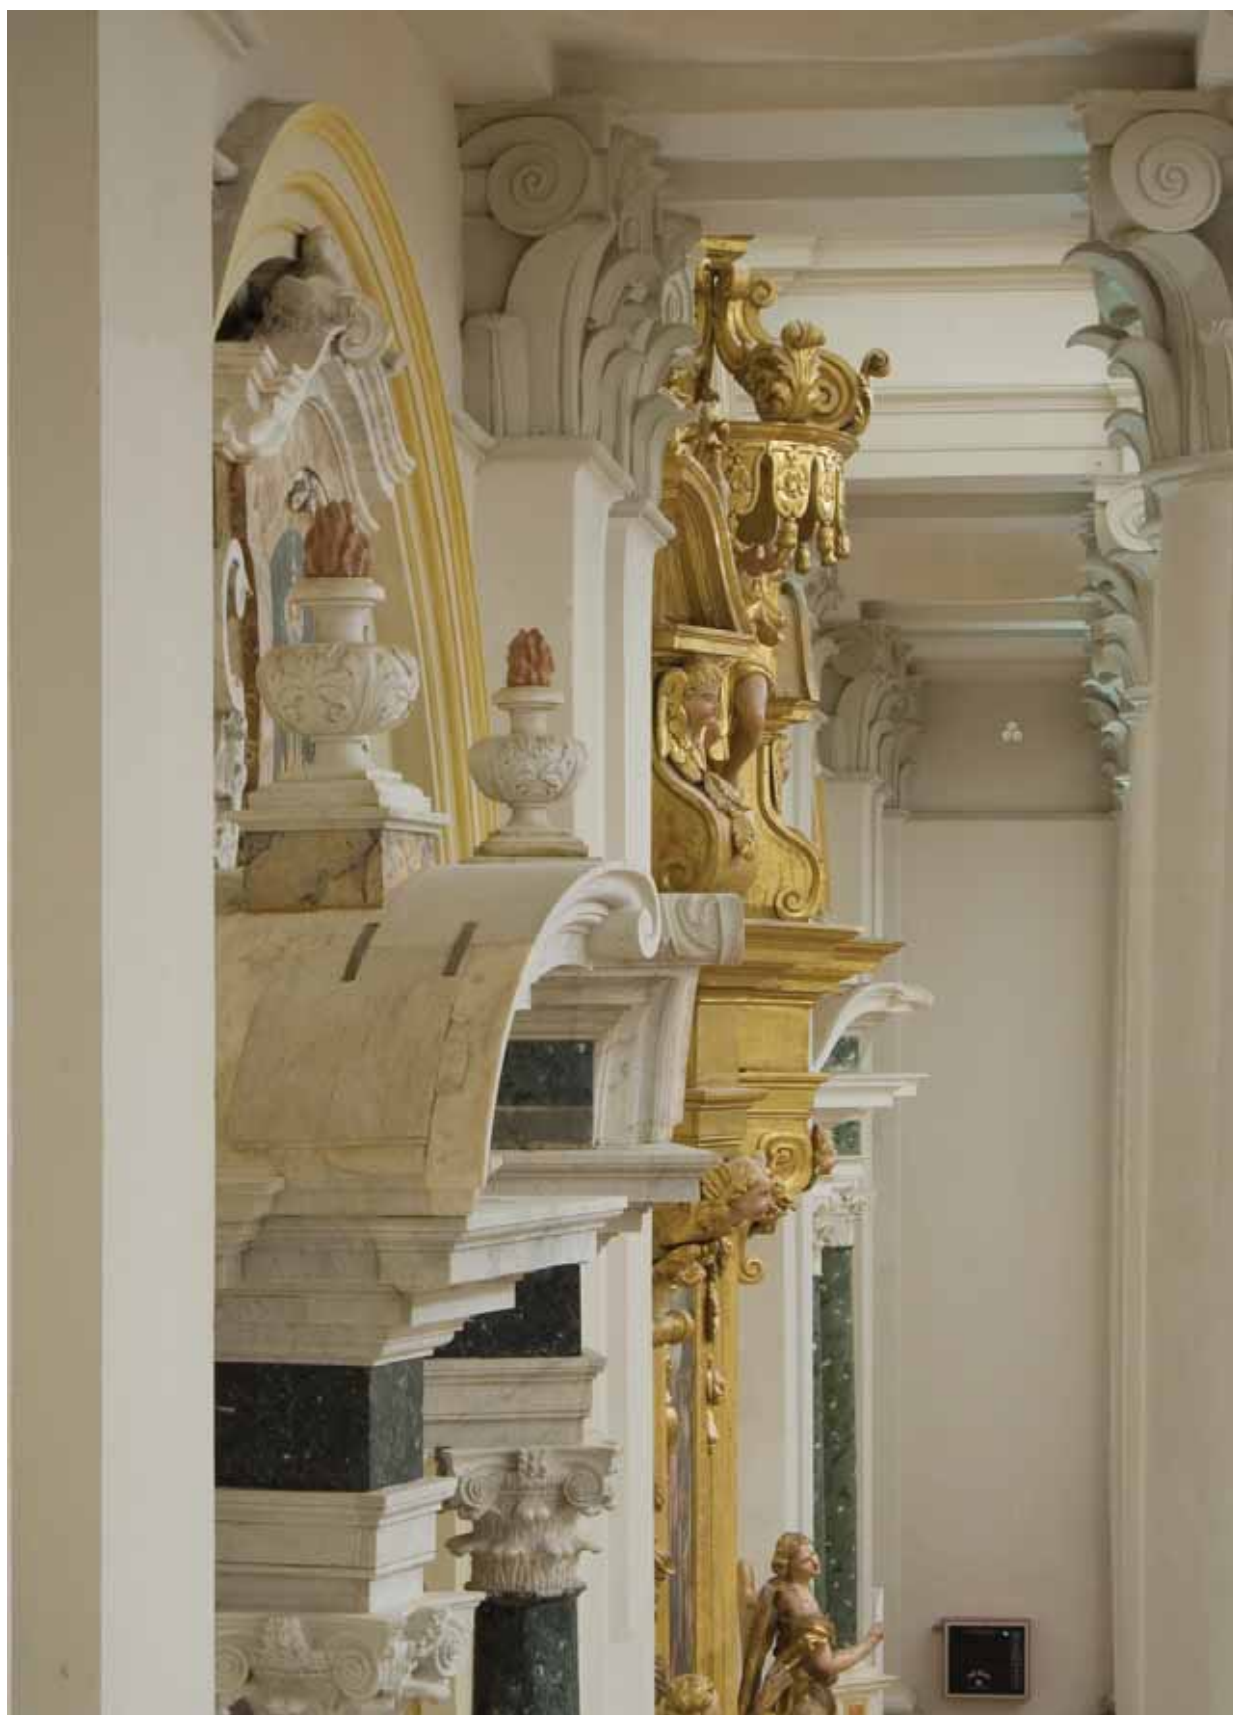
Il restauro degli stucchi e degli altari in pietra

Molti degli elementi plastici degli altari in stucco erano lesionati, con vistose spaccature e fuoriuscita dei ferri ossidati utilizzati come armatura. Tutti gli altari centrali, comprese le mense risultavano dissestati con cornici ed elementi decorativi mancanti. La finitura superficiale in stucco presentava vistosi distacchi dalla struttura e la superficie dipinta era in alcuni casi polverizzata per l'umidità.

Gli altari in pietra arenaria lastronata con marmi policromi erano in pessime condizioni conservative, con strutture totalmente o parzialmente dissestate. Le mense in molti casi risultavano completamente fratturate e parte delle lastronature di rivestimento mancanti.

- smontaggio di parti particolarmente distaccate e successiva ricollocazione delle medesime con ancoraggio effettuato con piccoli perni in acciaio inox o in materiale plastico (nylon), fissati con resine epossidiche caricate con inerti granulosi;

- pulitura definitiva delle superfici in stucco mediante rimozione delle ridipinture che ricoprivano parte delle cromie originali attraverso l'applicazione di solventi e con l'uso di bisturi;

- stuccatura delle lesioni e delle piccole mancanze eseguite con stucco e con gesso alabastrino con aggiunta di polveri di marmo, successiva rasatura e livellatura delle stuccature alla superficie originale;

- restauro cromatico dei rilievi mediante leggere stesure di colori a tempera e successiva patinatura con velature ad acquerello;
- fissaggio di tutte le superfici pulite con diffusione di resina acrilica diluita in tricloretoano al 5% e trattamento finale con leggere stesure di cera microcristallina.

- Rimozione dei depositi di polvere e sporco incoerente dalle superfici scolpite a secco con l'uso di pennelli e di aspiratore;
- smontaggio degli elementi lapidei dissestati, rimozione delle vecchie grappe di ferro ossidate sostituite con perni in acciaio inox; successivo incollaggio dei piccoli frammenti distaccati e rimontaggio degli elementi precedentemente smontati, compresa la ricomposizione dei singoli pezzi fratturati mediante l'incollaggio con resine epossidiche bicomponenti e microcuciture eseguite con piccole barre di acciaio inox;
- sostituzione delle vecchie grappe in ferro ossidate, con barre di acciaio inox con forma e spessore adeguate al riutilizzo dei vecchi fori già

- pulitura definitiva delle superfici marmoree con applicazione di emulsione gelatinosa di AB57 o con impacchi di polpa di carta addizionata con piccole percentuali di carbonato di ammonio;
- successivo lavaggio di tutte le superfici precedentemente pulite con acqua distillata, allo scopo di rimuovere i residui di solventi;
- rimozione delle vecchie stuccature cementizie e smontaggio delle parti di lastronatura staccate dal supporto sottostante e successiva ricollocazione.

Le piccole mancanze e le lesioni sono state risarcite con nuove stuccature realizzate con polvere di marmo e calce Lafarge; le parti mancanti sono state risarcite mediante stuccature levigate o, in altri casi, con nuove tassellature in pietra simile a quella originale.

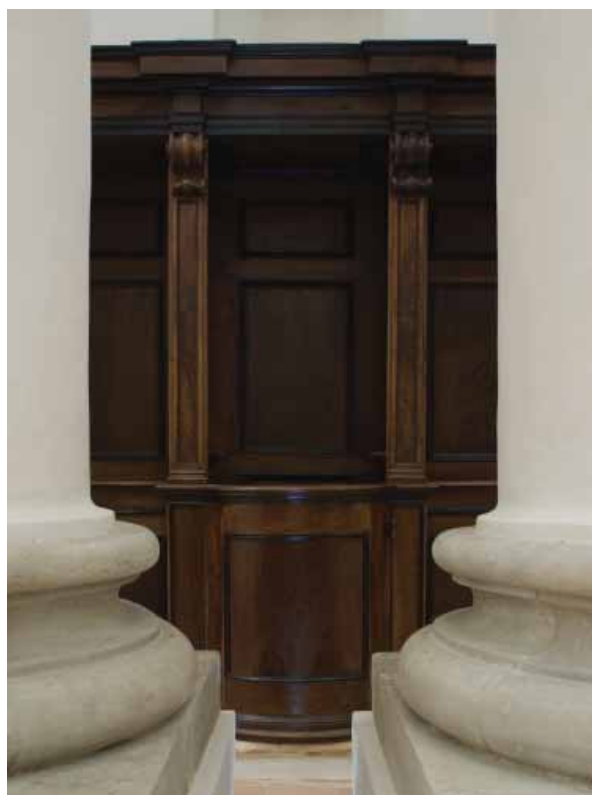
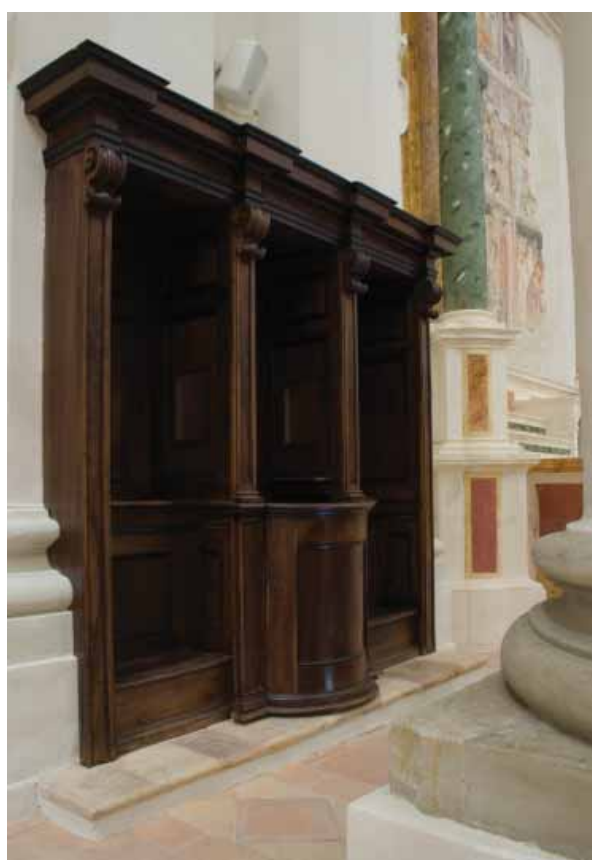
Il restauro degli arredi lignei

Gli altari lignei dorati presentavano dissesti strutturali ed alcune lesioni lungo le zone di raccordo dei diversi elementi; i basamenti laterali in alcuni casi erano espulsi dalla sede originaria. Assenti molti degli elementi decorativi come la maggior parte delle cartaglorie collocate sui montanti laterali. La superficie dorata mostrava cadute di doratura e depositi di sporco incoerente, patine grasse e schizzi di cera.

- Disinfestazione del supporto ligneo mediante diffusione di sostanze tarlicide e successivo consolidamento con iniezioni di resina acrilica (Paraloid B72);
- fissaggio della pellicola dorata degli altari e della relativa preparazione e con iniezioni di colle viniliche (Primal AC33) e colletta;
- pulitura della superficie condotta in maniera graduale e differenziata con la rimozione iniziale delle vernici ingiallite e sporchi di altra natura mediante l'applicazione di solventi opportunamente selezionati e con l'uso di bisturi;
- consolidamento strutturale dell'altare eseguito attraverso parziali smontaggi, inserimento di strutture di rinforzo e successivo rimontaggio ed ancoraggio delle strutture;

- stuccatura delle parti mancanti eseguita con mestica composta di gesso da doratori e colla di coniglio.

L'integrazione pittorica relativamente agli altari e alla cantoria è stata condotta in fase preparatoria con colori ad acquerello seguendo il metodo della selezione cromatica e quindi perfezionata con colori a vernice.

Gli altari sono stati protetti con un leggero strato di vernice naturale disciolta in essenza di trementina e applicata a spruzzo.

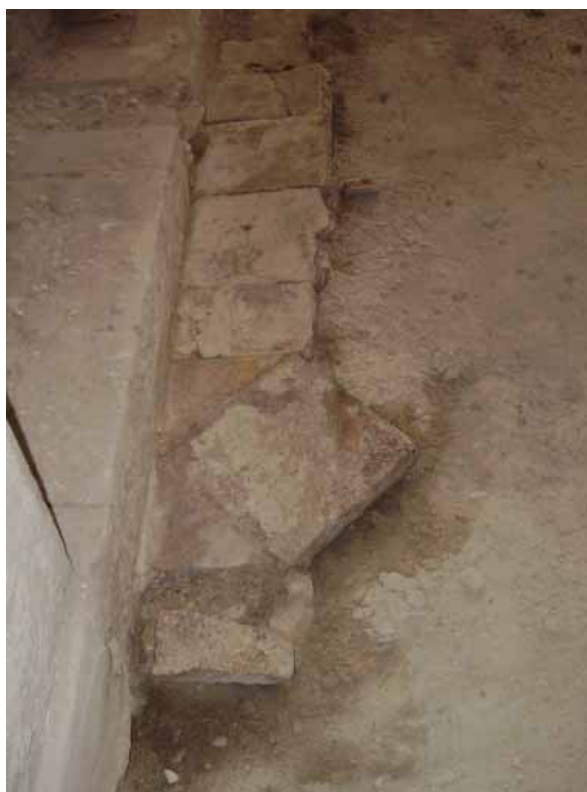
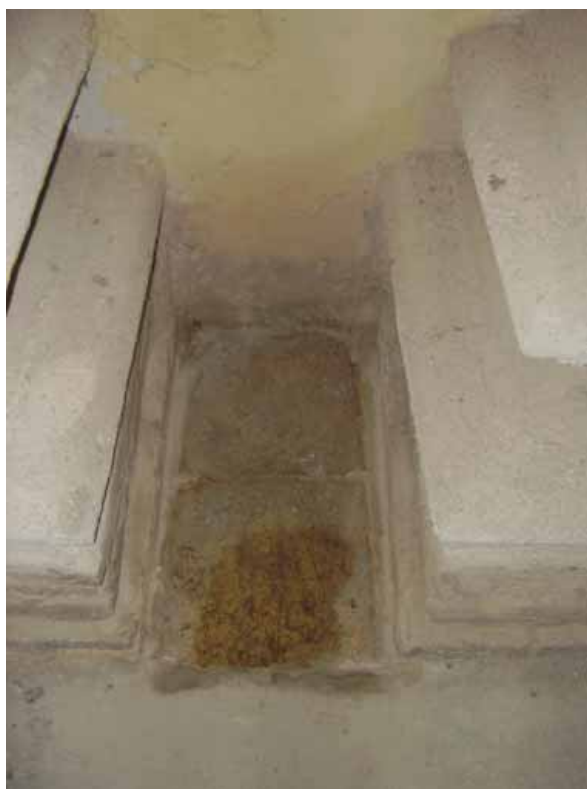
Lacerti di pavimentazioni rinvenuti durante le operazioni di restauro

Il disegno, i materiali e il cromatismo della pavimentazione sono stati scelti attraverso ricerche d'archivio e confermate dai lacerti di pavimentazione ancora presenti nella chiesa.

Per l'aula e il transetto, in corrispondenza delle colonne, sono state realizzate fasce dal disegno analogo alla sequenza di elementi in cotto rinvenute in corrispondenza del confessionale nella navatella destra.

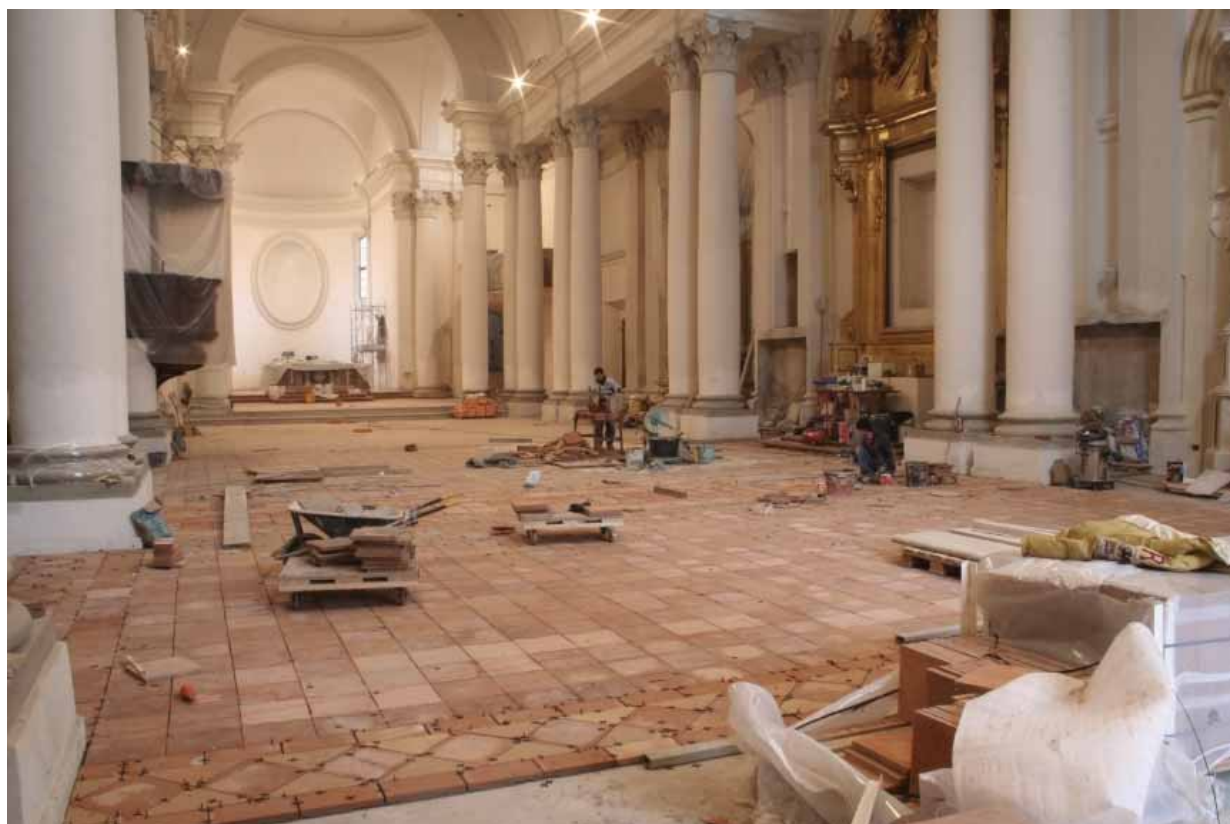
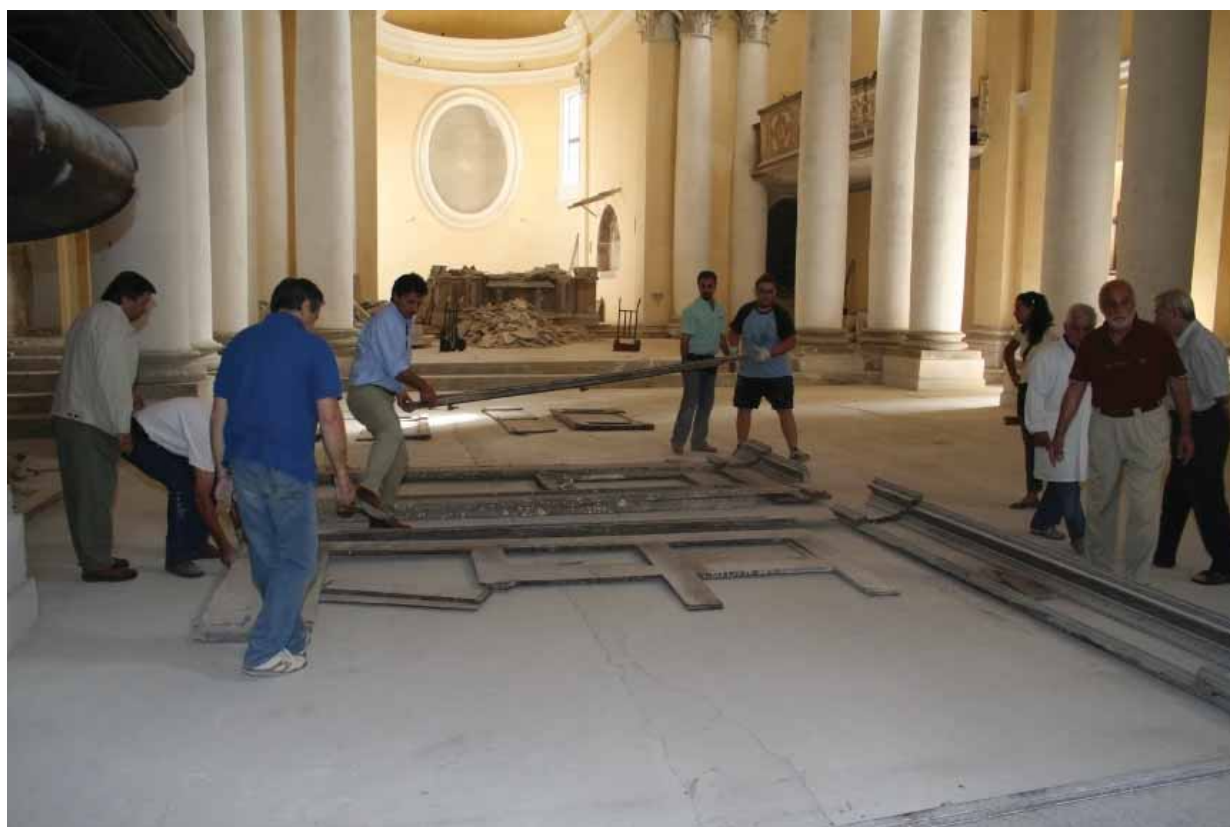
Il rifacimento della pavimentazione e la ricomposizione della bussola settecentesca

Nell'abside, invece, il pavimento in cotto giallo, dal formato rettangolare disposto a spina di pesce, è stato realizzato riproponendo quello visibile in una foto d'archivio.

Il progetto originale prevedeva in corrispondenza dell'entrata principale la realizzazione di una bussola d'ingresso in cristallo stratificato. Durante la fase di sgombero dei locali dalle macerie e dai resti di materiale accatastati all'interno della chiesa è stata rinvenuta buona parte della bussola originale d'ingresso, in legno di noce.
