Fano Le vestigia romane sotto Sant'Agostino

Le vestigia romane sotto Sant'Agostino a Fano

Fondazione
Cassa di Risparmio
di Fano

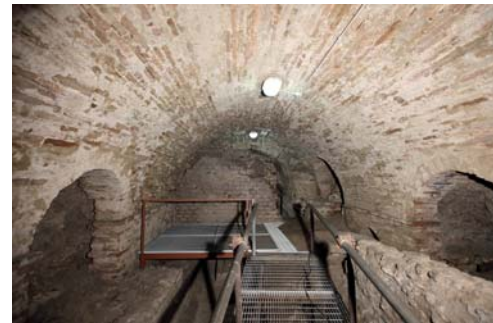
Ambiente (G) (di servizio?)

Dal vano (F), salendo pochi gradini e attraversata un'apertura, praticata probabilmente in anni recenti, in un muro che presenta identiche caratteristiche struttive di quelli che fin qui abbiamo incontrato, si perviene in un piccolo vano (G) (di servizio?) nel quale è ancora presente l'originario piano di calpestio realizzato con grandi e spesse lastre calcaree. Fra il piano di appoggio delle colonne e questo piano rialzato esiste una differenza di quota di 50-60 cm.. Proseguendo ancora ed oltrepassato un muro del quale restano pochissimi frammenti originari, muro parallelo ed uguale a quello incontrato salendo i gradini per passare da (F)

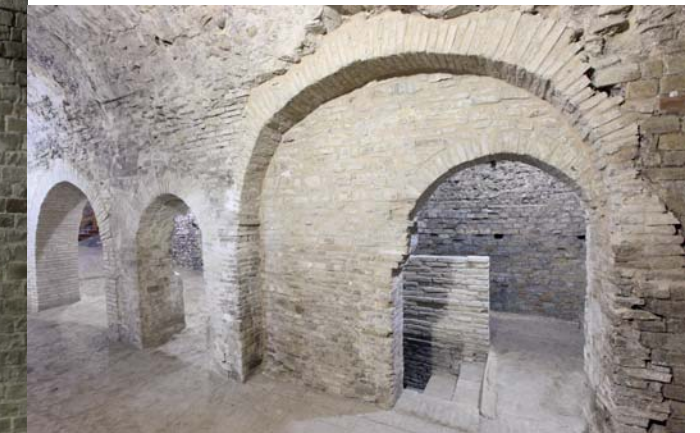
L'ambiente (A) con i corridoi voltati comunicanti (a) e (b)

rono vere e proprie indagini archeologiche. La cantina del convento era ed è costituita da due corridoi affiancati (a) e (b), fra loro comunicanti, voltati in calcestruzzo, la cui fattura è da attribuire senz'altro ad epoca romana, ambienti molto probabilmente rimasti sempre agibili. È ad iniziare da questi, che costituiscono attualmente l'ingresso agli scavi, che prende l'avvio il percorso di visita che ci apprestiamo ad effettuare.

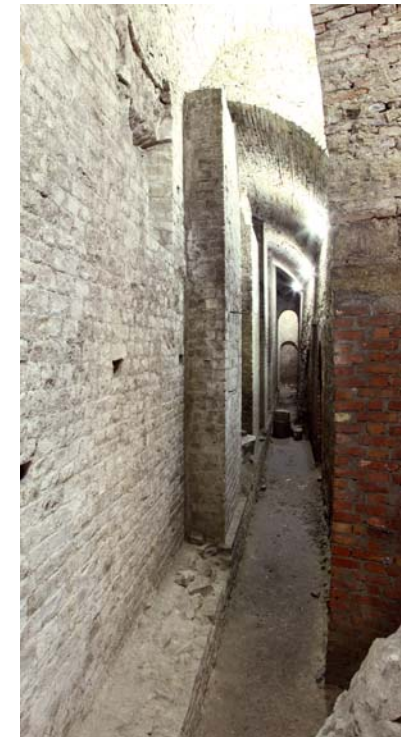
Poderoso muro con finestre e pilastri (E)
